# Чертеж №7 Drawing №7

Депо за твърди битови отпадъци, гр. Кърджали  
 Схема на газовите кладенци

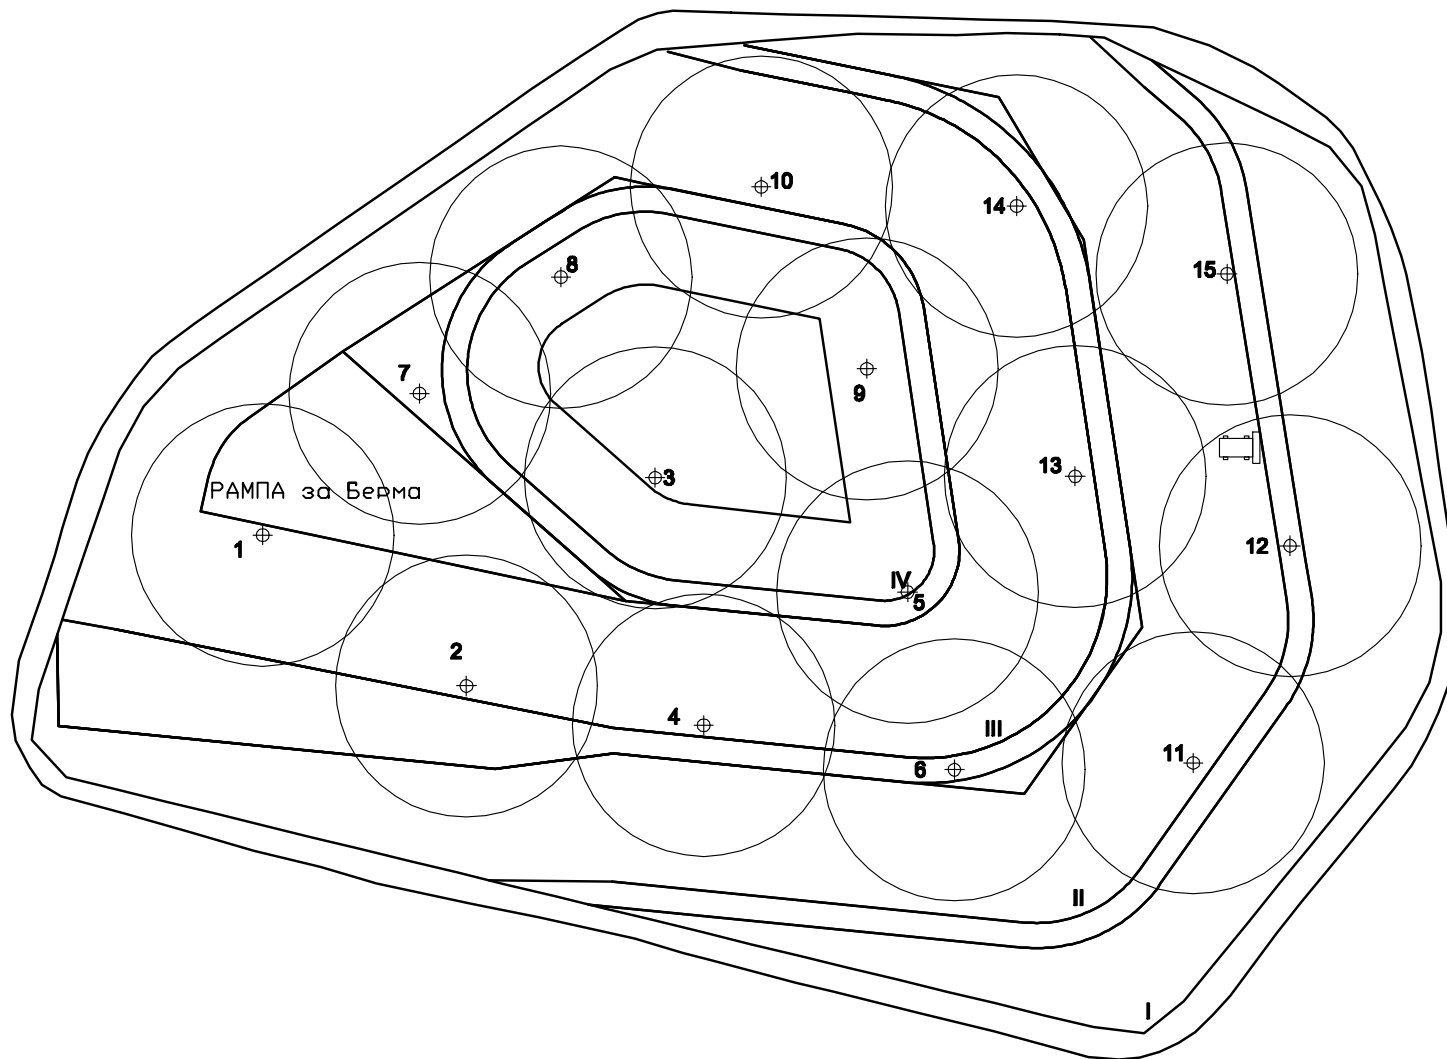
1. Замерено м. Декември-2013г-акт10  
 -повраден дренажен композит-1750м<sup>2</sup>  
 -нарушен почвен слой -50см-875м<sup>3</sup>  
 -нарушен хумусен слой -20см-350м<sup>3</sup>

2. Замерено м. Юни-2014г  
 -площ на оголена геомембрана-1319м<sup>2</sup>  
 -площ на деформирани зони - 5202м<sup>2</sup>

-повраден дренажен композит-6521м<sup>2</sup>  
 -нарушен почвен слой -50см-3260м<sup>3</sup>  
 -нарушен хумусен слой -20см-1304м<sup>3</sup>

място на престой на булдозер в края на м. ноември 2013г.
